## Kalsbeek en Pollet Water Group bestrijden legionella

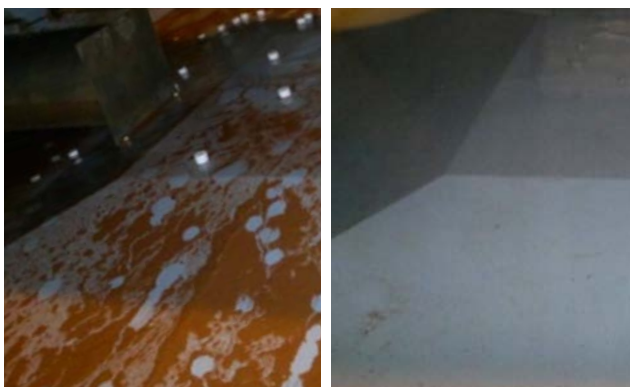
► Voor en na chemische reiniging koeltoren (Bron: Kalsbeek).

Door middel van thermische desinfectie of chemisch reinigen kan een legionellabesmetting verholpen worden. In eerste instantie wordt het systeem chemisch gereinigd om de biofilm te verwijderen. Deze biofilm is zowel een voedingsbron als een bescherming voor de aanwezige legionellabacterie. Na deze chemische reiniging is het systeem vaak al schoon. Het systeem wordt daarna gedesinfecteerd en kan weer in gebruik genomen worden. Hiermee is de legionellabesmetting opgelost. Wanneer een reiniging niet uitgevoerd kan worden of wanneer er sprake is van continu terugkerende besmettingen, kunnen alternatieve technieken een oplossing bieden.
